GEOTEHNIČKI ELABORAT

Građevina: **SANACIJA KLIZIŠTA NA NERAZVRSTANOJ CESTI
MALA ULICA U NASELJU KAMENJAK, ANDRAŠEVEC**

Lokacija: **k.o. Andraševac, Mala ulica, naselje Kamenjak**

Oznaka dokumentacije: **01/2024-G**

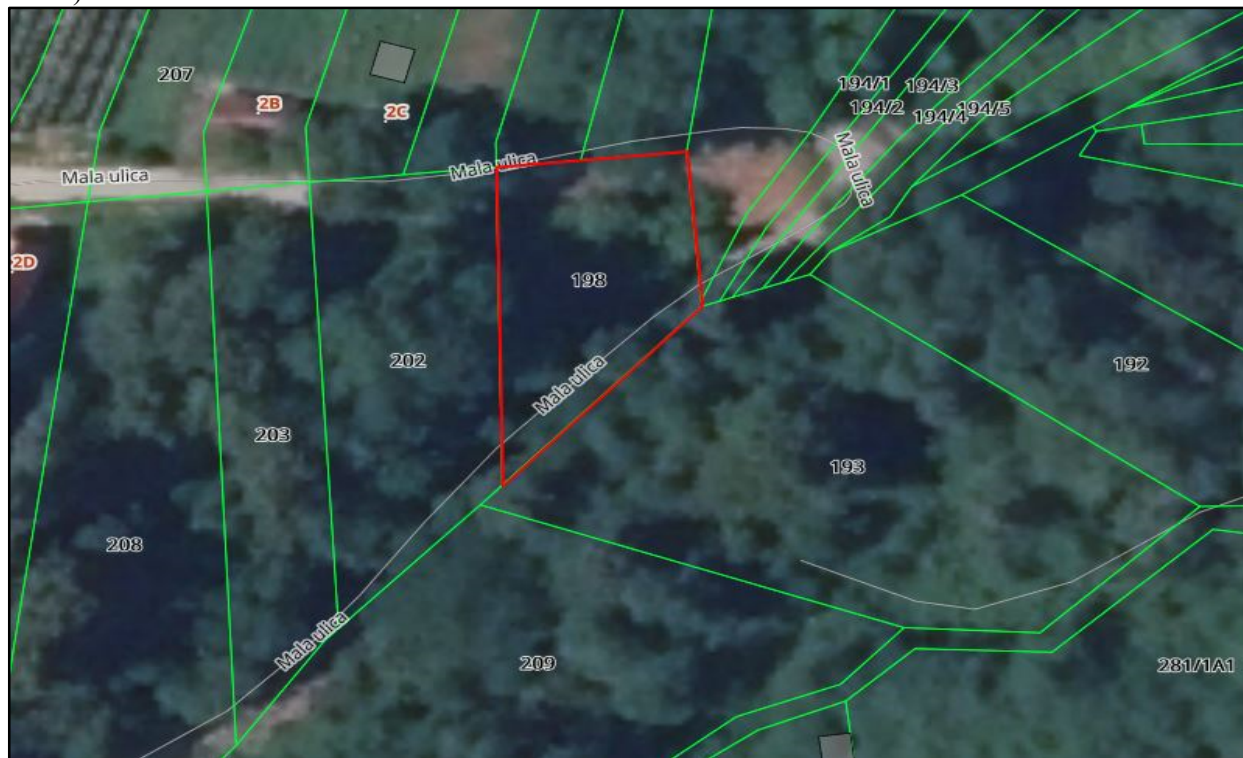
Slika 1. Pozicija sanacije klizišta na nerazvrstanoj cesti u naselju Kamenjak, Mala ulica

Temeljem zahtjeva Naručitelja izvedeni su geomehnički istražni radovi u svrhu sanacije klizišta na nerazvrstanoj cesti u naselju Kamenjak, Mala ulica, Oroslavje. Klizište je evidentirano na k.č. 198 i 202 k.o. Andraševac. Položaj klizišta na predmetnoj lokaciji prikazan je na slici 1. (<https://geoportal.dgu.hr>, M 1:500).

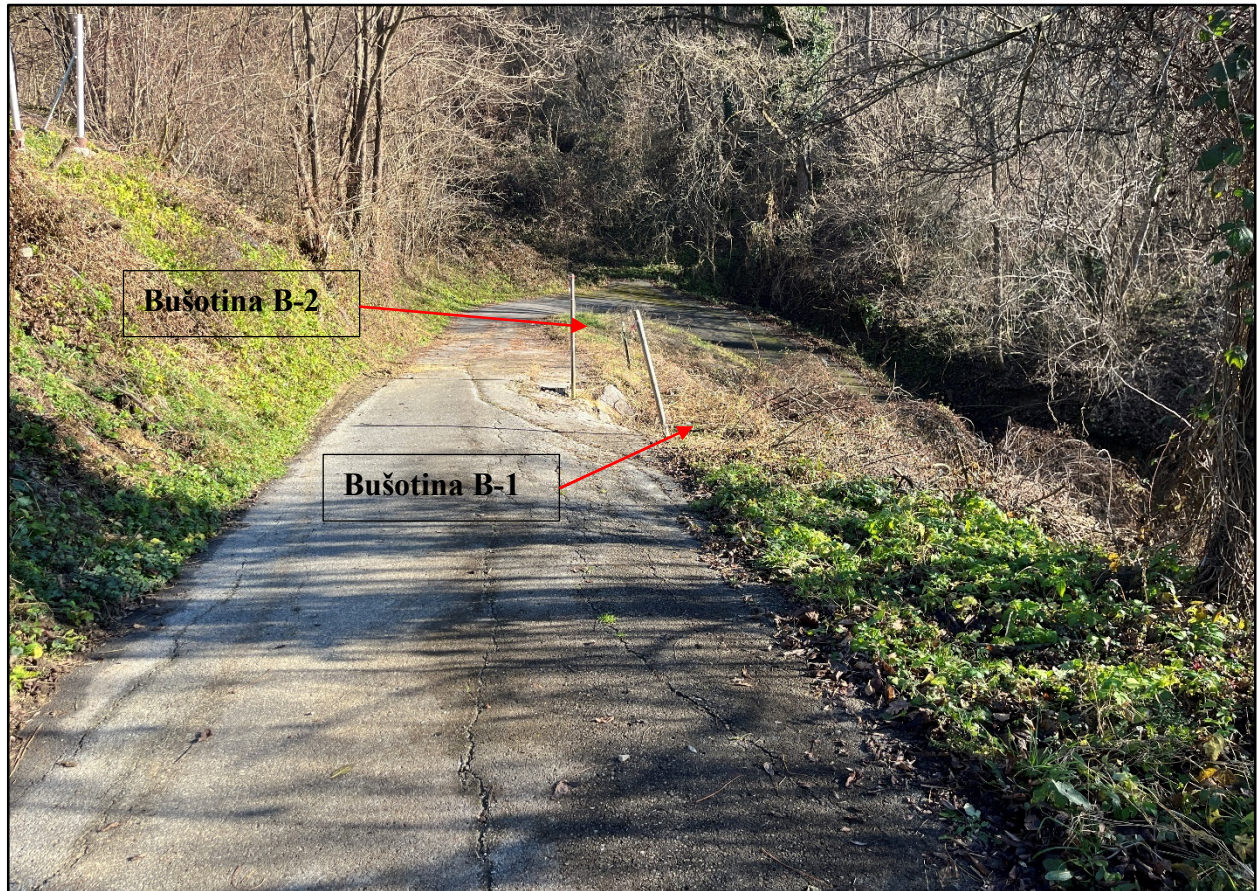
Slika 2. Prikaz zatečenog stanja klizišta na nerazvrstanoj cesti u naselju Kamenjak, Mala ulica

Na predmetnoj lokaciji zatečeno je klizanje tla sa južne strane nerazvrstane ceste u naselju Kamenjak, Mala ulica. Teren na mikrolokaciji klizišta je strma padina orijentirana prema jugu sa kutom nagiba od oko 25° . Čelo klizišta formirano je uz rub nerazvrstane ceste. Dužina čela klizišta iznosi ≈ 25 m, a poprečna dužina oko 8.0 m od ruba ceste. Prema vidljivoj deformaciji terena, površina konture klizne zone iznosi oko ≤ 500 m². Evidentirano klizište formirano je u dijelu padine uz serpentinu nerazvrstane ceste, nije prijetnja stambenim objektima. Na samom klizištu postoji afinitet daljnog širenja, a što će rezultirati daljnjom devastacijom ceste ukoliko se ne provede potreban zahvat na sanaciji klizišta.

Na slikama 2 - 4. prikazana je lokacija klizišta prilikom izvedbe terenskih geotehničkih istražnih radova te pozicija izvedenih istražnih bušotina.

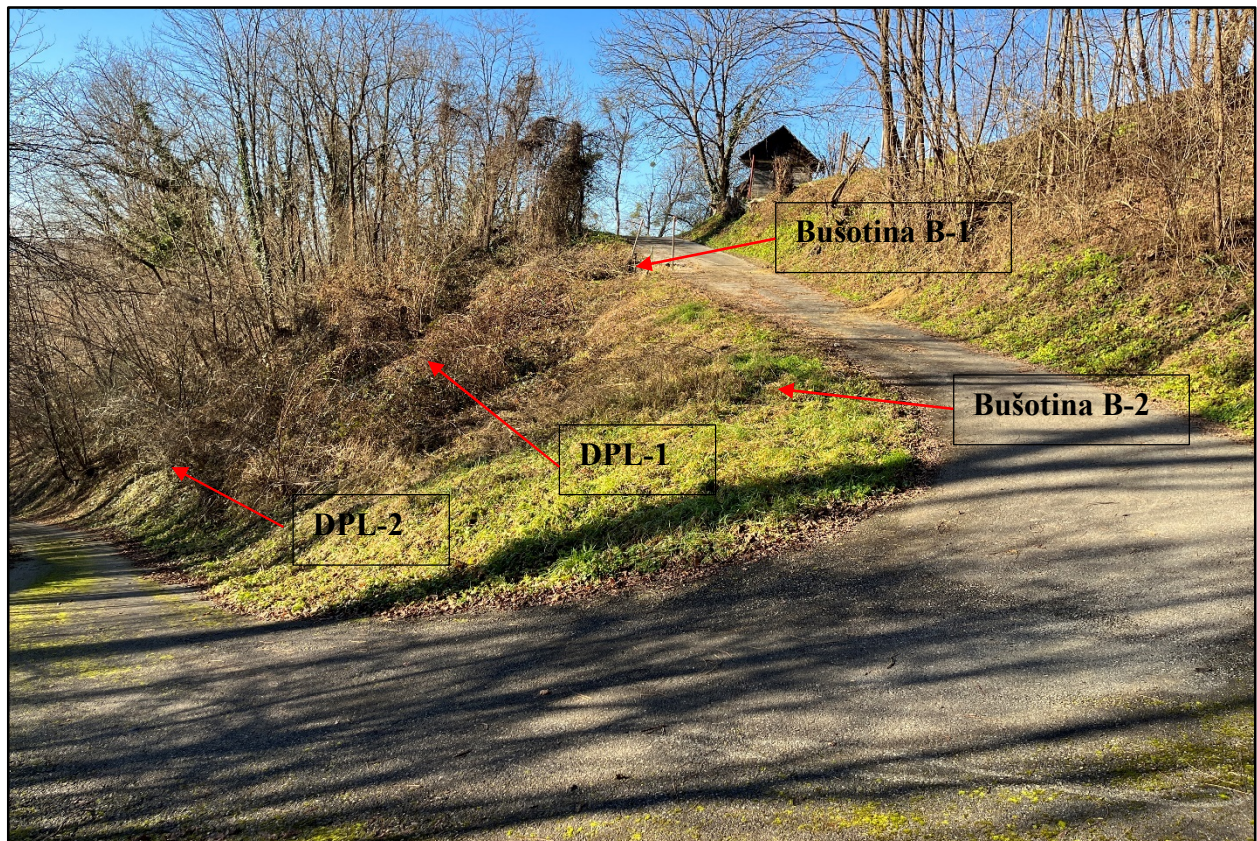
Slika 3. Prikaz zatečenog stanja klizišta (nestabilne klizne padine i istražnih bušotina)

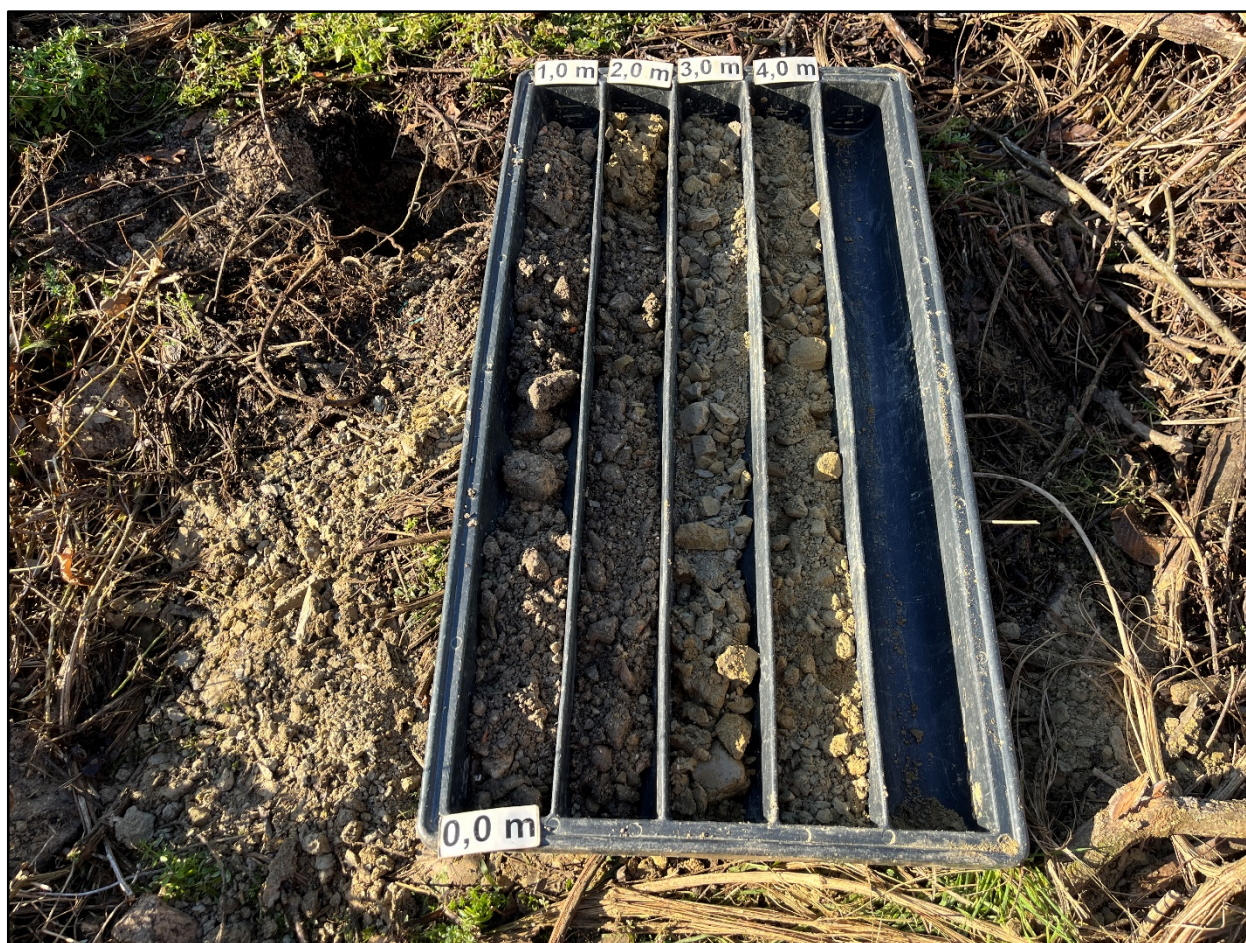
Slika 6. Prikaz jezgre temeljnog tla iz geotehničke istražne bušotine B-1

Koordinate istražne bušotine: E 456859.03, N 5094275.56, H 201.59 m.n.v.

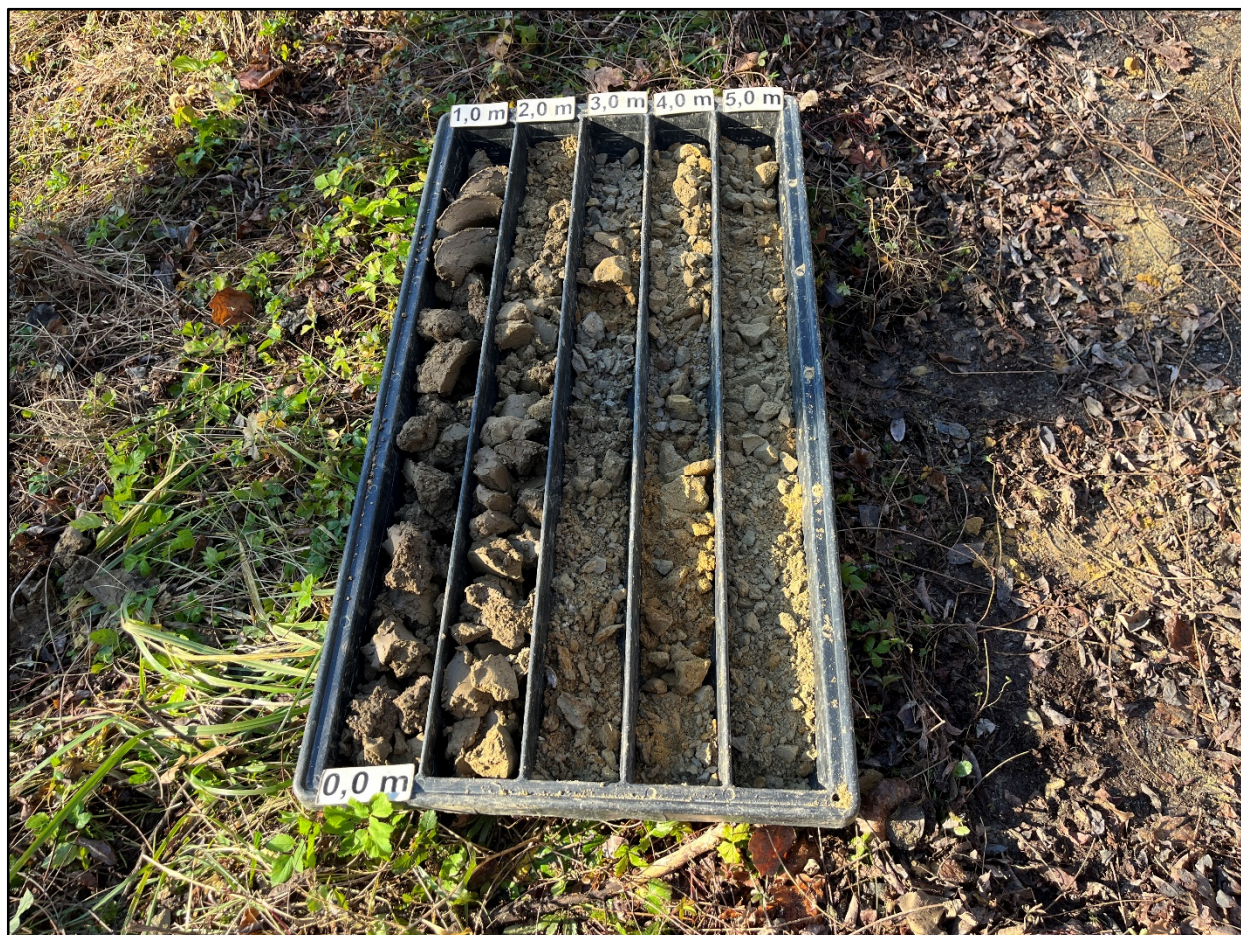
Slika 7. Prikaz jezgre temeljnog tla iz geotehničke istražne bušotine B-2

Koordinate istražne bušotine: E 456873.35, N 5094278.44, H 200.36 m.n.v.

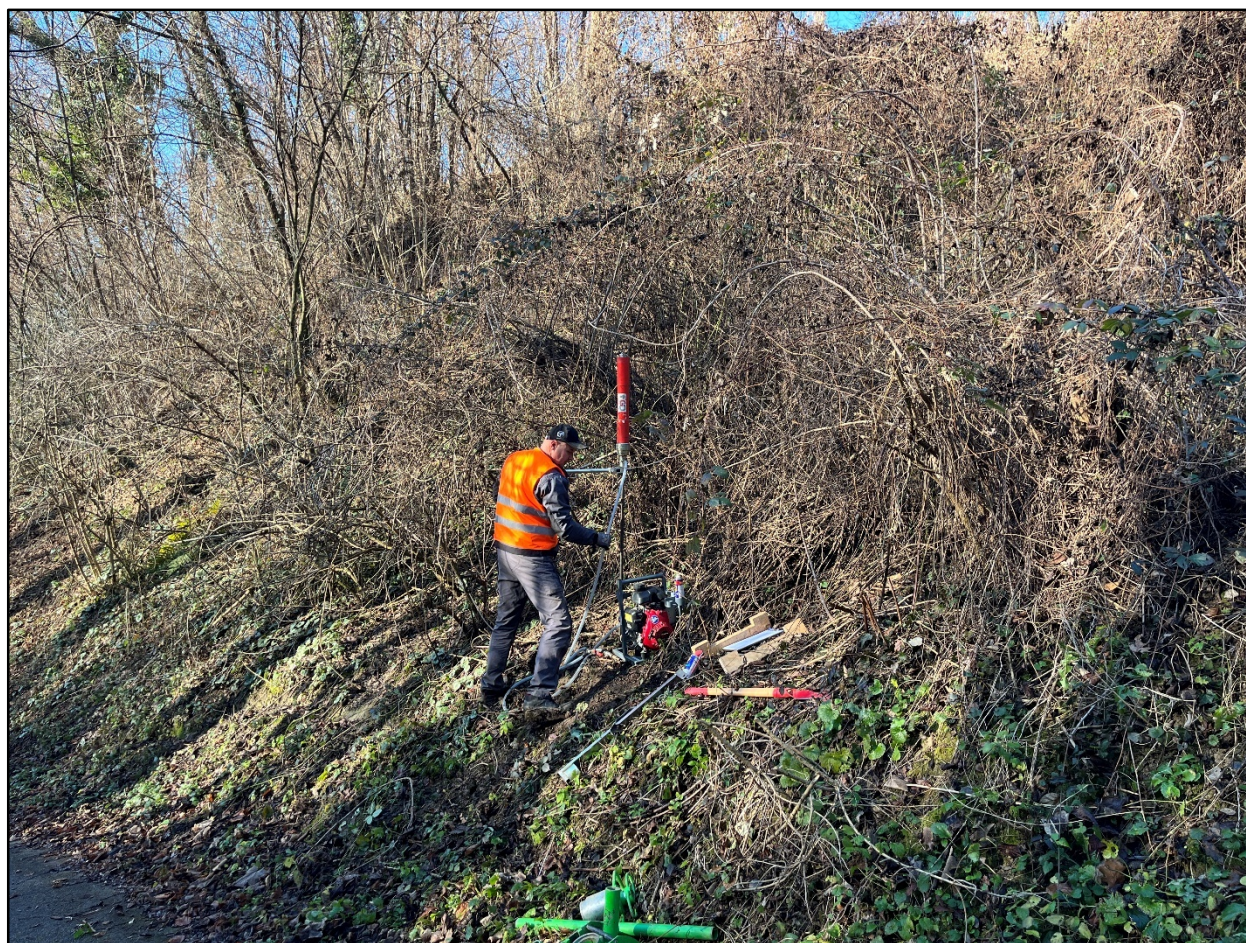
Slika 10. Prikaz ispitivanja lakom dinamičkom udarnom sondom (DPL-2)

U nastavku dati je prikaz načina ispitivanja te rezultati i dijagrami ispitivanja sa lakom dinamičkom udarnom sondom DPL.

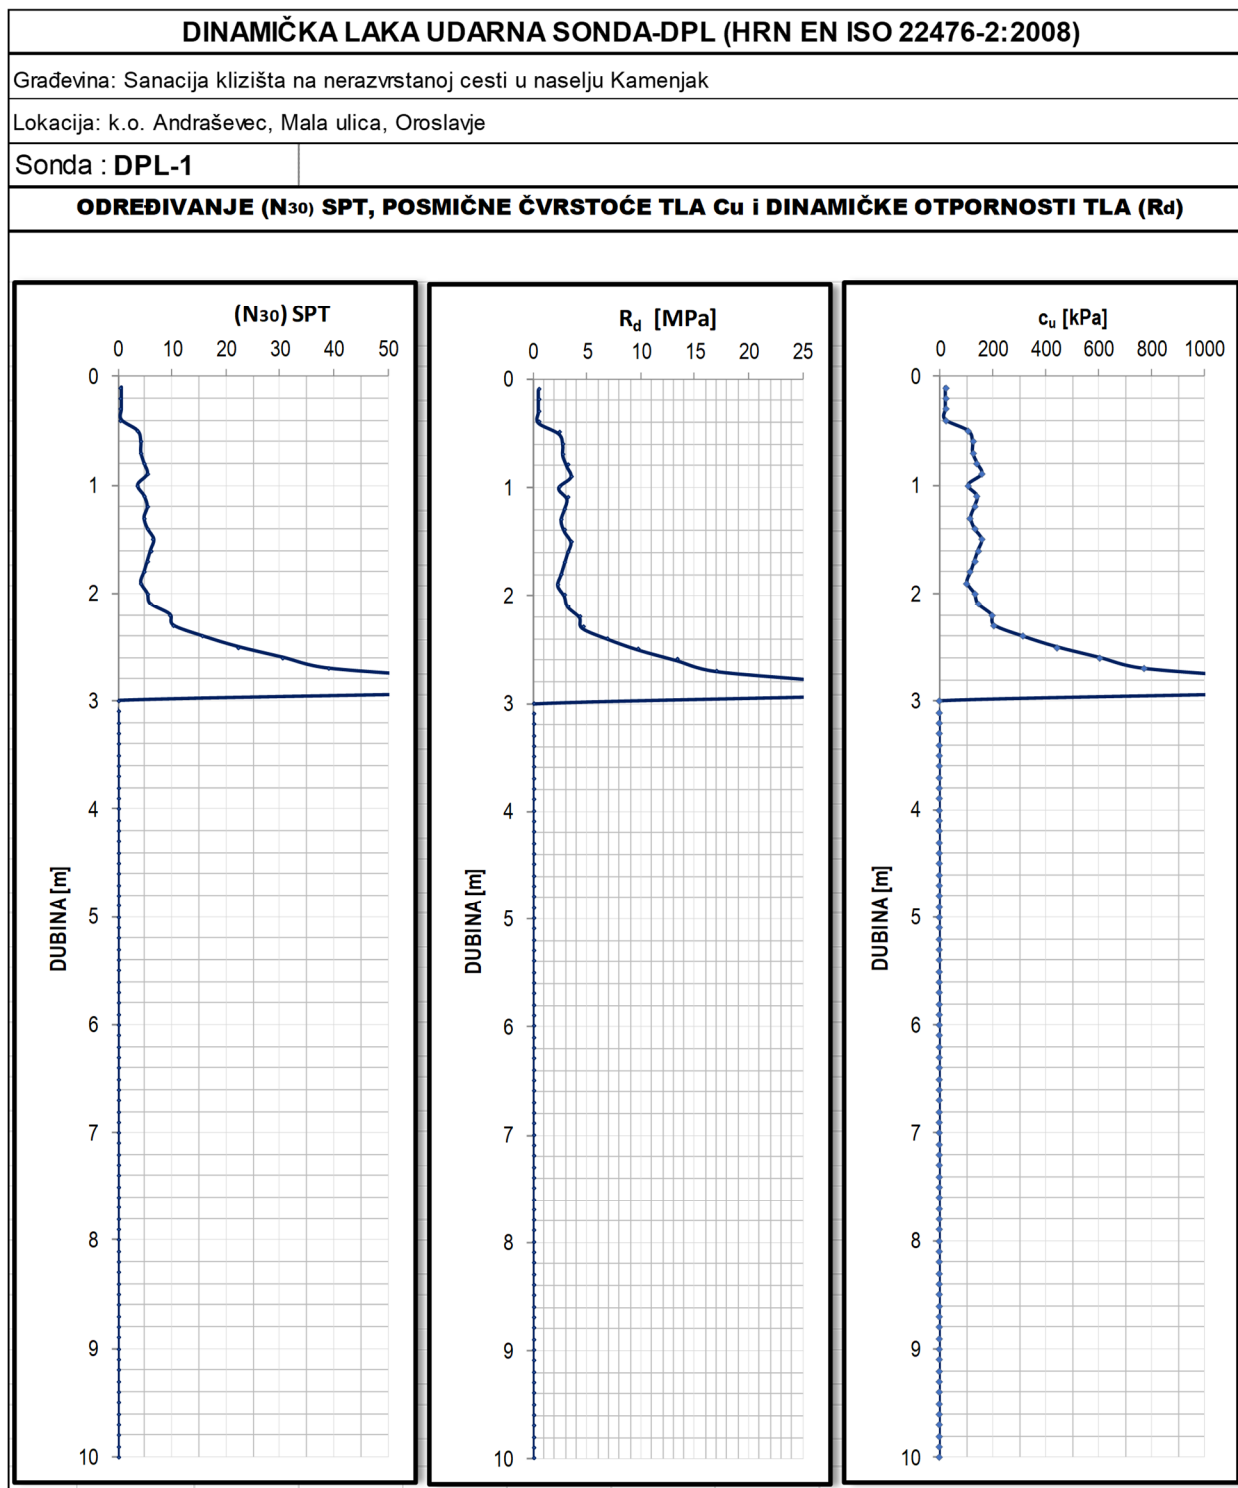
Tablica 4. Dijagrami sa rezultatima ispitivanja za laku dinamičku udarnu sondu DPL-1

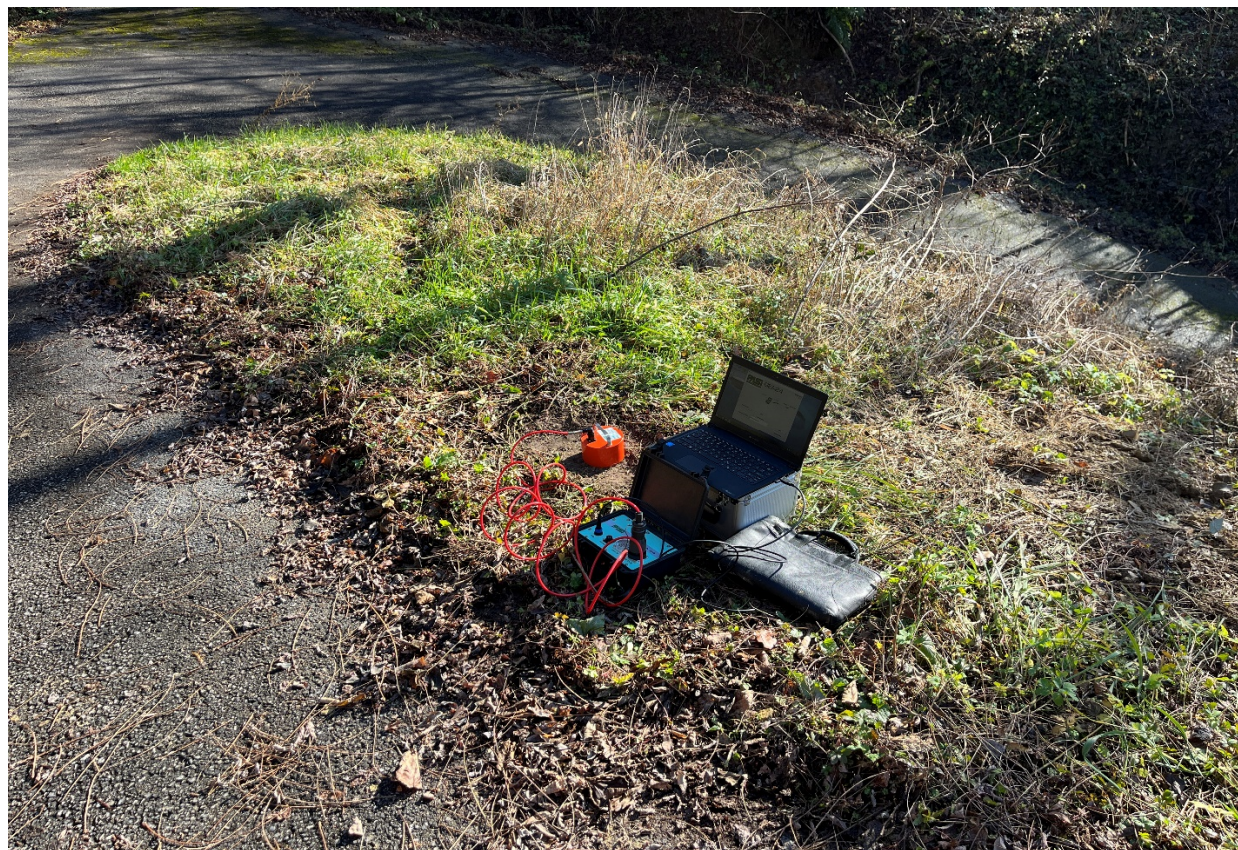
Slika 11. Prikaz načina i pozicije mjerenja seizmičkih karakteristika metodom HVRS

Zbog toga je izvršeno mjerenje mikrotremora (mikroseizmičkog nemira), odnosno HVSR metode za brzo i jednostavno istraživanje odziva tla do dubine 50 m i definiranja površinskih S valova ($V_{s,30}$). Mikrosezmički nemir je stalno podrhtavanje tla izazvano prirodnim i umjetnim izvorima. Niske frekvencije (0.1 do < 1 Hz) su prirodnog porijekla, dok su više frekvencije (0.5 do > 10 Hz) uglavnom posljedica ljudske aktivnosti. Valno polje koje uzrokuje pojavu mikrotremora se objašnjava pomoću prostornih (P-longitudinalni i S-transverzalni) te površinskih (R-Rayleigh i L-Love) valova. Oprema korištena za navedeno ispitivanje sastojala se od seizmografa GEA 24 Pasi, trokomponentnog 3DLG-2 geofona frekvencije 2Hz i licenciranog programa za obradu ZondST2D sa modulom za HVRS mjerenje. Na slici 11. prikazan je način i pozicija mjerenja seizmičkih karakteristika metodom HVRS.

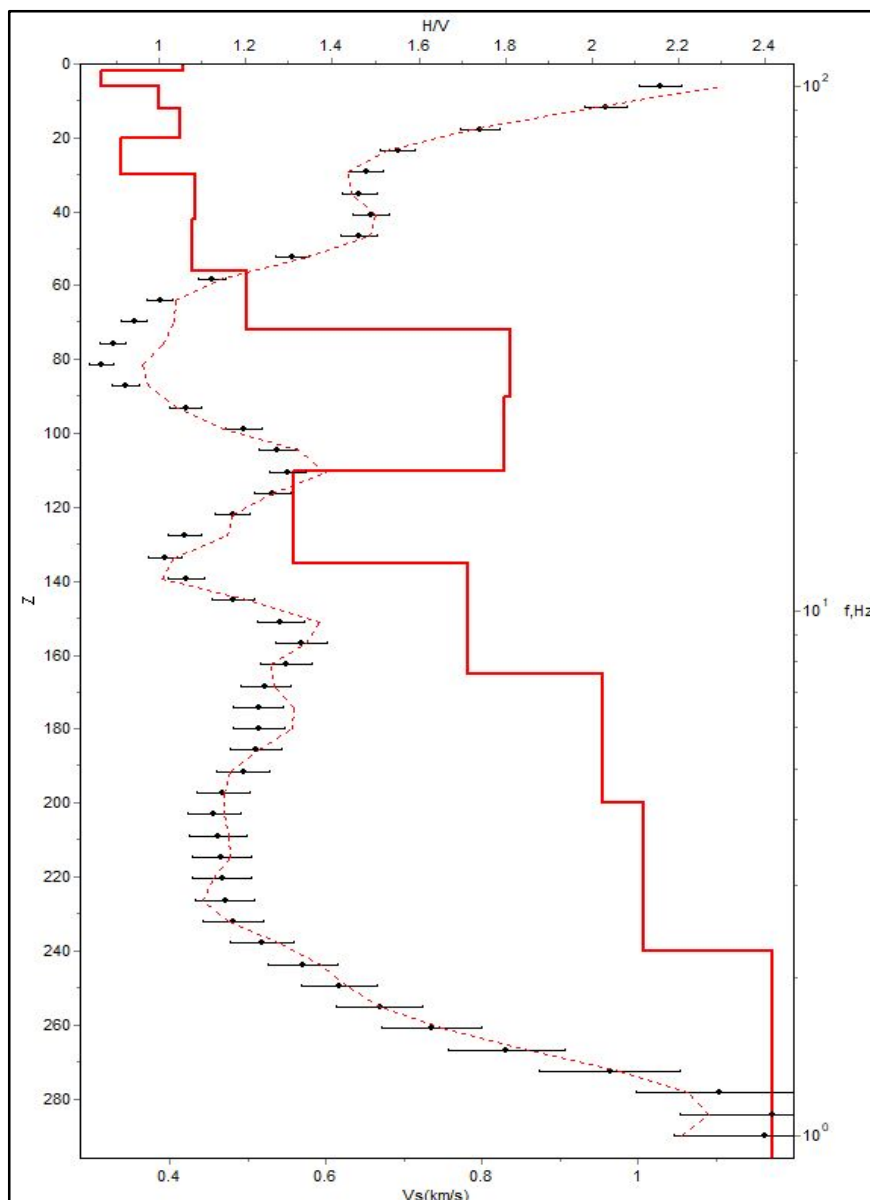
N	H(m)	Vp(km/s)	Vs(km/s)
1	2	1.71	0.42
2	4	0.58	0.31
3	6	0.69	0.39
4	8	0.97	0.41
5	10	1.14	0.34
6	12	1.05	0.43
7	14	0.97	0.43
8	16	1.01	0.50
9	18	1.44	0.84
10	20	1.18	0.83
11	25	1.90	0.56
12	30	1.24	0.78
13	35	1.39	0.96
14	40	1.67	1.01
15	50	1.84	1.17

$$\bar{V}_{s,30} = 520 \text{ m/s}$$
